# ANALISIS KERUSAKAN JALAN BERDASARKAN METODE *SURFACE DISTRESS INDEX* (SDI) (STUDI KASUS : JALAN PRAMUKA KABUPATEN CIANJUR PROVINSI JAWA BARAT)

M Zaki\*<sup>1</sup>, Devi Setiawan<sup>2</sup>, Eri Rihandiar<sup>3</sup>, Ilham<sup>4</sup>

1,2,3,4 Jurusan Teknik Sipil, Fakultas Teknik, Universitas Suryakencana, Cianjur, Indonesia

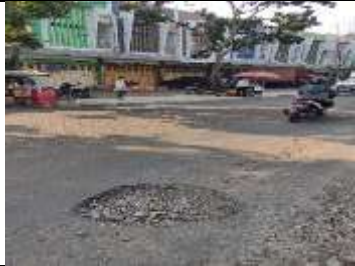
| STA | PANJANG<br>RETAK (m) | LEBAR<br>RETAK (m) | JUMLAH<br>LUBANG | BEKAS<br>RODA (cm) | FOTO |
|---|---|---|---|---|---|
| 0+000 s/d<br>0+200 | 2,3 | 0,002 | 1 | 0 | |

| DATA | HASIL | | | | TOTAL | KONDISI JALAN |
|---|---|---|---|---|---|---|
| 0+000 s/d<br>0+200 | 5 | 5 | 20 | 20 | 50 | <b>SEDANG</b> |

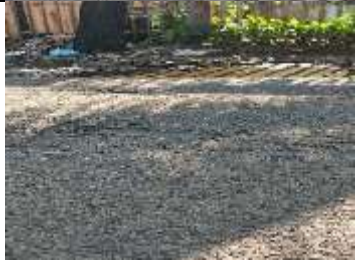
| STA | PANJANG<br>RETAK (m) | LEBAR<br>RETAK (m) | JUMLAH<br>LUBANG | BEKAS<br>RODA (cm) | FOTO |
|---|---|---|---|---|---|
| 0+200 s/d<br>0+400 | 1,5 | 0,003 | 0 | 0 | |

| DATA | HASIL | | | | TOTAL | KONDISI JALAN |
|---|---|---|---|---|---|---|
| 0+200 s/d<br>0+400 | 5 | 5 | 5 | 5 | 20 | <b>BAIK</b> |

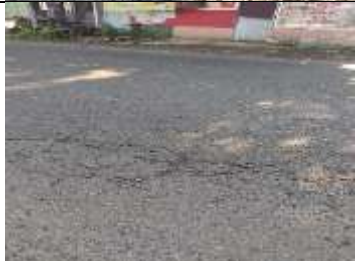
| STA | PANJANG<br>RETAK (m) | LEBAR<br>RETAK (m) | JUMLAH<br>LUBANG | BEKAS<br>RODA (cm) | FOTO |
|---|---|---|---|---|---|
| 0+400 s/d<br>0+600 | 3,5 | 0,003 | 0 | 0 | |

| DATA | HASIL | | | | TOTAL | KONDISI JALAN |
|---|---|---|---|---|---|---|
| 0+400 s/d<br>0+600 | 5 | 5 | 5 | 5 | 20 | <b>BAIK</b> |

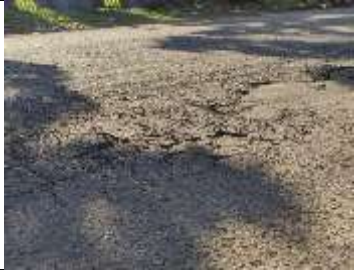
| STA | PANJANG<br>RETAK (m) | LEBAR<br>RETAK (m) | JUMLAH<br>LUBANG | BEKAS<br>RODA (cm) | FOTO |
|---|---|---|---|---|---|
| 0+600 s/d<br>0+800 | 2,1 | 0,004 | 0 | 0 | |

| DATA | HASIL | | | | TOTAL | KONDISI JALAN |
|---|---|---|---|---|---|---|
| 0+600 s/d<br>0+800 | 5 | 5 | 5 | 5 | 20 | <b>BAIK</b> |

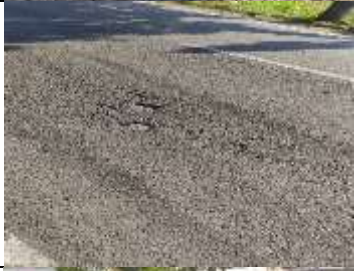
| STA | PANJANG<br>RETAK (m) | LEBAR<br>RETAK (m) | JUMLAH<br>LUBANG | BEKAS<br>RODA (cm) | FOTO |
|---|---|---|---|---|---|
| 0+800 s/d<br>1+000 | 5,5 | 0,003 | 0 | 2 | |

| DATA | HASIL | | | | TOTAL | KONDISI JALAN |
|---|---|---|---|---|---|---|
| 0+800 s/d<br>1+000 | 5 | 5 | 5 | 20 | 35 | <b>BAIK</b> |

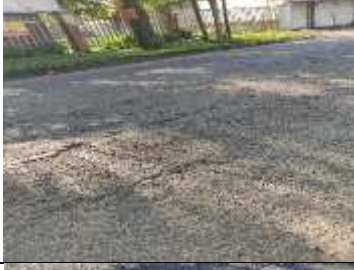
| STA | PANJANG<br>RETAK (m) | LEBAR<br>RETAK (m) | JUMLAH<br>LUBANG | BEKAS<br>RODA (cm) | FOTO |
|---|---|---|---|---|---|
| 1+00 s/d<br>1+200 | 11 | 0,004 | 2 | 1 | |

| DATA | HASIL | | | | TOTAL | KONDISI JALAN |
|---|---|---|---|---|---|---|
| 1+00 s/d<br>1+200 | 5 | 5 | 20 | 50 | 80 | <b>SEDANG</b> |

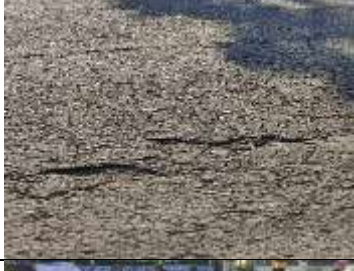
| STA | PANJANG<br>RETAK (m) | LEBAR<br>RETAK (m) | JUMLAH<br>LUBANG | BEKAS<br>RODA (cm) | FOTO |
|---|---|---|---|---|---|
| 1+200 s/d<br>1+400 | 6 | 0,004 | 2 | 1 | |

| DATA | HASIL | | | | TOTAL | KONDISI JALAN |
|---|---|---|---|---|---|---|
| 1+200 s/d<br>1+400 | 5 | 5 | 20 | 50 | 80 | <b>SEDANG</b> |
