# PENILAIAN KONDISI JALAN MENGGUNAKAN METODE SDI (*SURFACE DISTRESS INDEX*) PADA RUAS JALAN MATANI RAYA KABUPATEN KUPANG

*Penilaian kondisi jalan merupakan langkah penting dalam menjaga kualitas jalan dan keselamatan pengguna jalan. Metode Surface Distress Index (SDI) merupakan salah satu metode yang digunakan dalam penilaian kondisi jalan. Data dikumpulkan melalui survei lapangan yang mencakup pengukuran kondisi permukaan perkerasan, retak-retak, kerusakan lainnya, kondisi saluran samping, dan lain-lain. Fokus penelitian ini adalah Jalan Matani Raya, Desa Penfui Timur, Kabupaten Kupang, NTT. Terutama pada Dusun 4 dengan panjang jalan sekitar  $\pm 3,67$  km, dimulai dari STA 00+000 hingga STA 03+670. Berdasarkan hasil analisis data dan pembahasan, didapatkan nilai SDI pada Segmen 1 dan Segmen 3 berada pada rentang  $0 < 50$ . Ini menunjukkan bahwa kondisi jalan baik (B). Pada Segmen 2, nilai SDI sebesar 105, berada pada rentang 100-150, yang menunjukkan kondisi jalan rusak ringan (RR). Sedangkan pada Segmen 4, nilai SDI sebesar 325, melebihi 150, yang mengindikasikan kondisi jalan rusak berat (RB). Berdasarkan penilaian tersebut, penanganan yang dianjurkan untuk Segmen 1 dan 3 ad

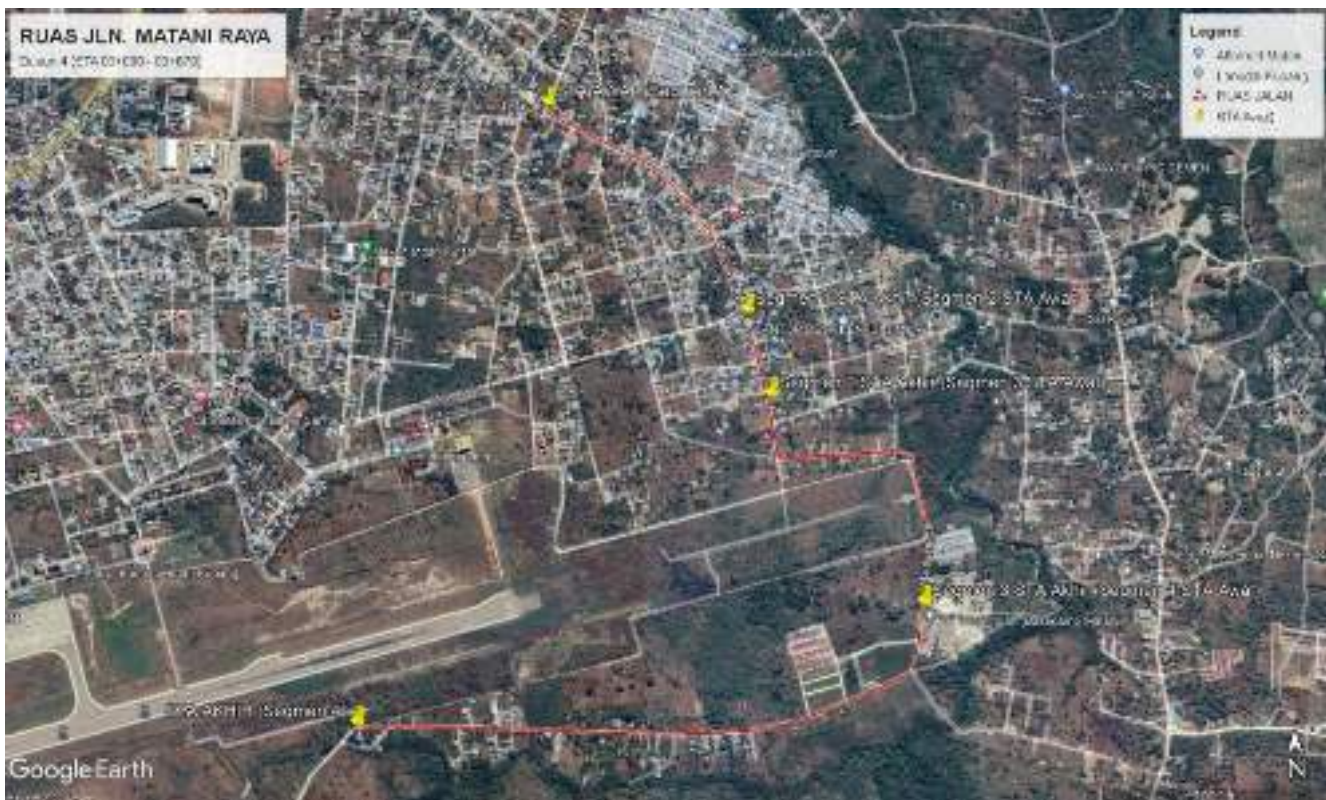
Gambar 1. Lokasi Penelitian

Lokasi penelitian yang dipilih terletak di Dusun 4 Desa Penfui Timur, Kabupaten Kupang, Nusa Tenggara Timur (NTT), di Jalan Matani Raya. Panjang ruas jalan ini dari STA 00+000 sampai STA 03+670 kurang lebih 3,67 km.

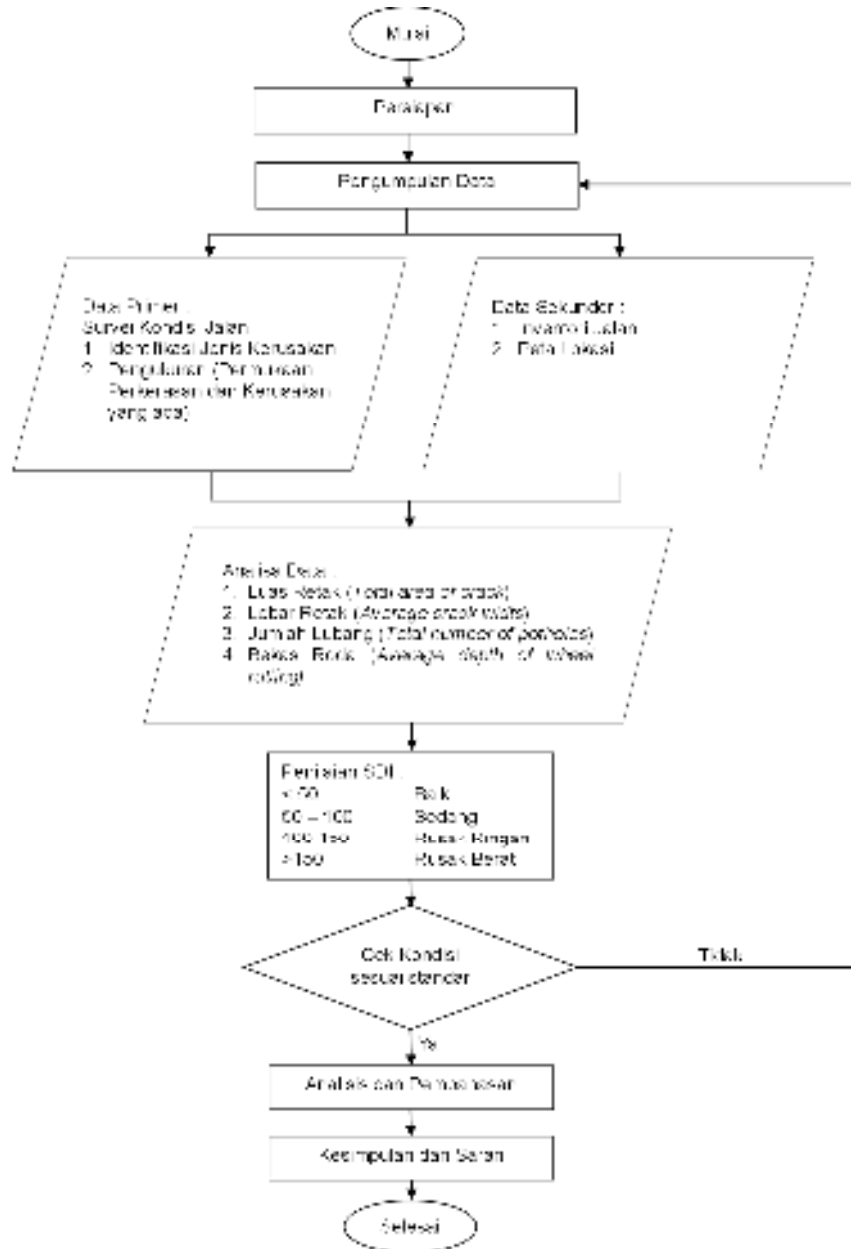
**Gambar 2.** Diagram Alir Penelitian

Urutan langkah yang akan dijalankan dalam pelaksanaan penelitian ini seperti yang ditunjukkan melalui diagram alir berikut ini :
